Karta dokumentacyjna osuwiska

1	8	-	6	4	-	0	1	1	-							
														A	B	1

1. Miejscowość: Tarnobrzeg	2. Gmina: Tarnobrzeg	3. Powiat: Tarnobrzeg	4. Województwo: Podkarpackie
5. Mapa topograficzna 1:10 000 : M-34-056-A-d-1	6. Arkusz SMGP 1:50 000: Tarnobrzeg (888)	7. Współrzędne geograficzne: 21°39'37''E 50°33'31''N	
8. Kraina geograficzna: Kotlina Sandomierska	9. Jednostka tektoniczna: Zapadlisko przedkarpackie	10. Zlewnia: Wisły	11. Inne dane lokalizacyjne Osiedle Miechocin, ul. Mickiewicza / ul. Wesoła

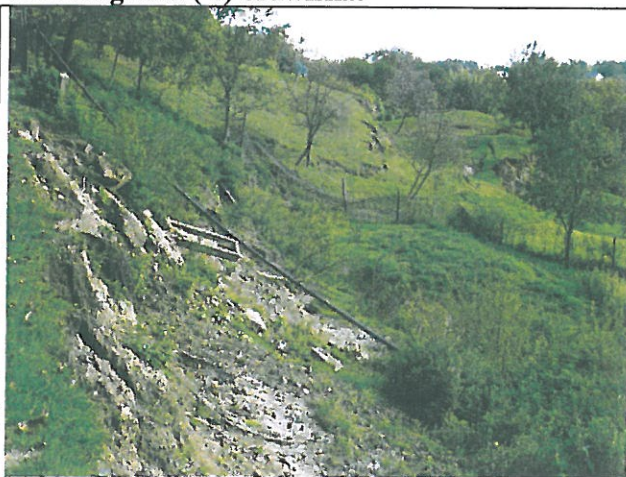
Skarpy wtórne osuwiska, zniszczona droga dojazdowa do posesji w 2010 r. (fot. Grabowski, Kwecko)

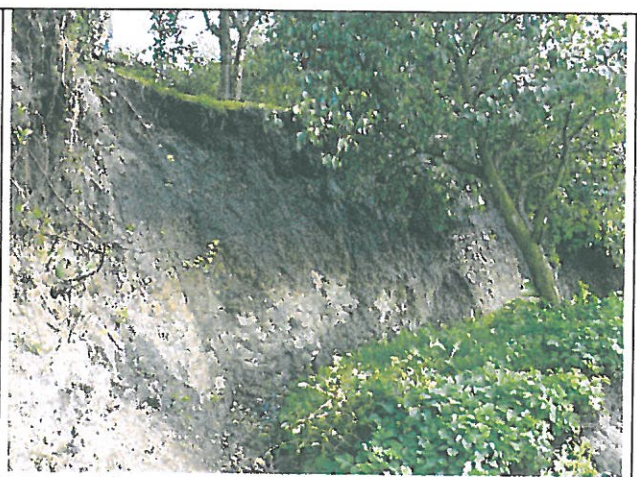
Nisza główna osuwiska w 2010 r. (fot. Grabowski, Kwecko)

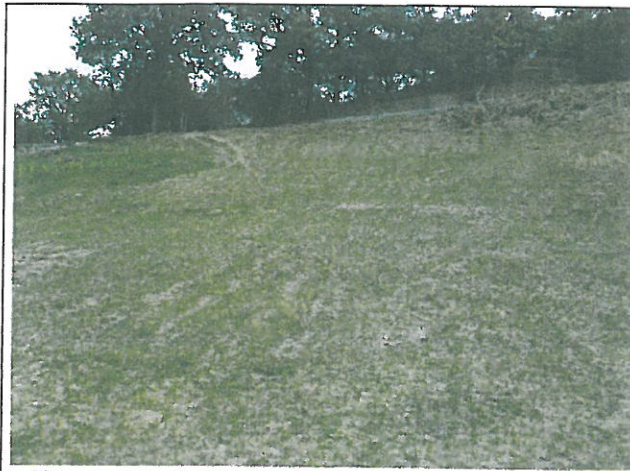
Północna część osuwiska

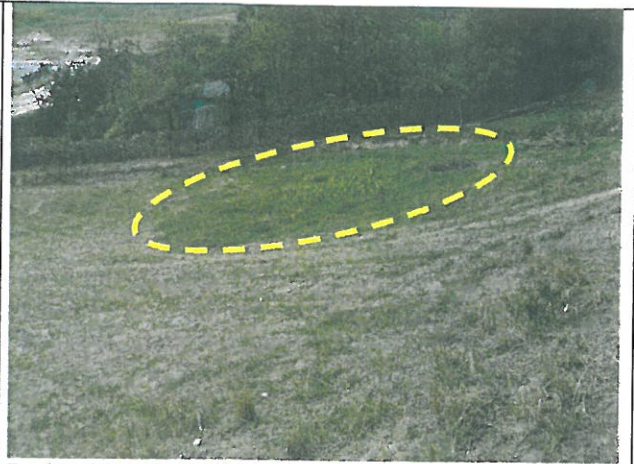
Pomimo wykonania zabezpieczenia z gęstą siecią drenaży w granicach osuwiska ma miejsce nieprawidłowa gospodarka wodna i gromadzenie się wód w sąsiedztwie palisady. Może to być przyczyną, szczególnie w okresach znacznie bardziej wilgotnych niż lato 2015 r. ponownego uruchomienia fragmentu osuwiska i uszkodzenia istniejących zabezpieczeń.

Podmokłości powstałe po zabezpieczeniu osuwiska

W związku z pojawieniem się w 2015 r. sączenia wód i formowania się podmokłości w północnej części osuwiska możliwe jest rozbudowanie istniejącego zabezpieczenia osuwiska o system drenażujący powstałe podmokłości, jako uzupełnienie już istniejącego. Ze względu na znajdujące się pod warstwą gleby konstrukcje zabezpieczające konieczne jest zaprojektowanie dodatkowego odprowadzenia wód w oparciu o dokumentację, tak aby nowe elementy zabezpieczenia nie spowodowały uszkodzenia już istniejących.

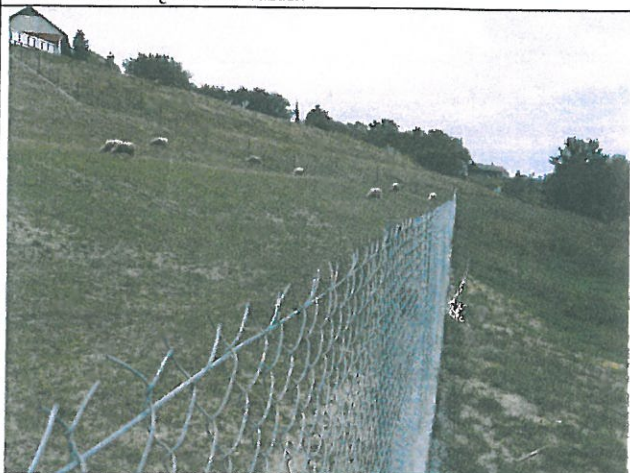
Zabezpieczony fragment osuwiska (palisady, drenaże, przykryte warstwą humusu)

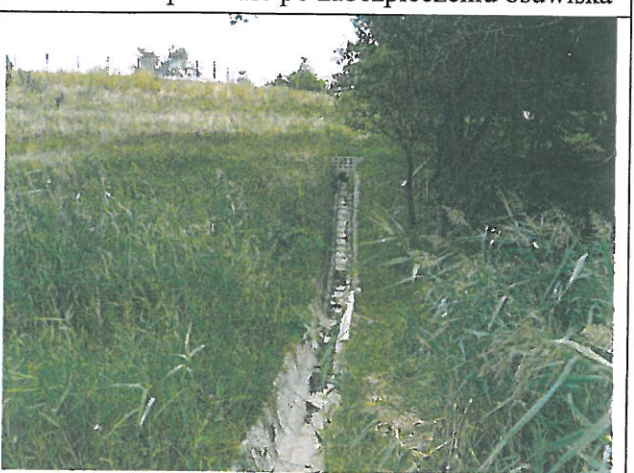
Drenaż w południowej części osuwiska.
