KARTA REJESTRACYJNA OSUWISKA

1 8 - 6 4 - 0 1 1 - 0 1 9 0 0 7

1. Miejscowość: Tarnobrzeg	2. Gmina: Tarnobrzeg gm. miejska	3. Powiat: Tarnobrzeg	4. Województwo: podkarpackie
5. Mapa topograficzna: M-34-56-A-d-1	6. Arkusz SMGP 1:50 000: M-34-56-A Tarnobrzeg	7. Współrzędne geograficzne: 21° 39' 39.063" E 50° 33' 37.732" N	
8. Kraina geograficzna: Nizina Nadwiślańska		9. Jednostka tektoniczna: Zapadlisko przedkarpackie	10. Zlewnia: Wisła
11. Inne dane lokalizacyjne: Osiedle Miechocin, ul. Mickiewicza / ul. Wesola

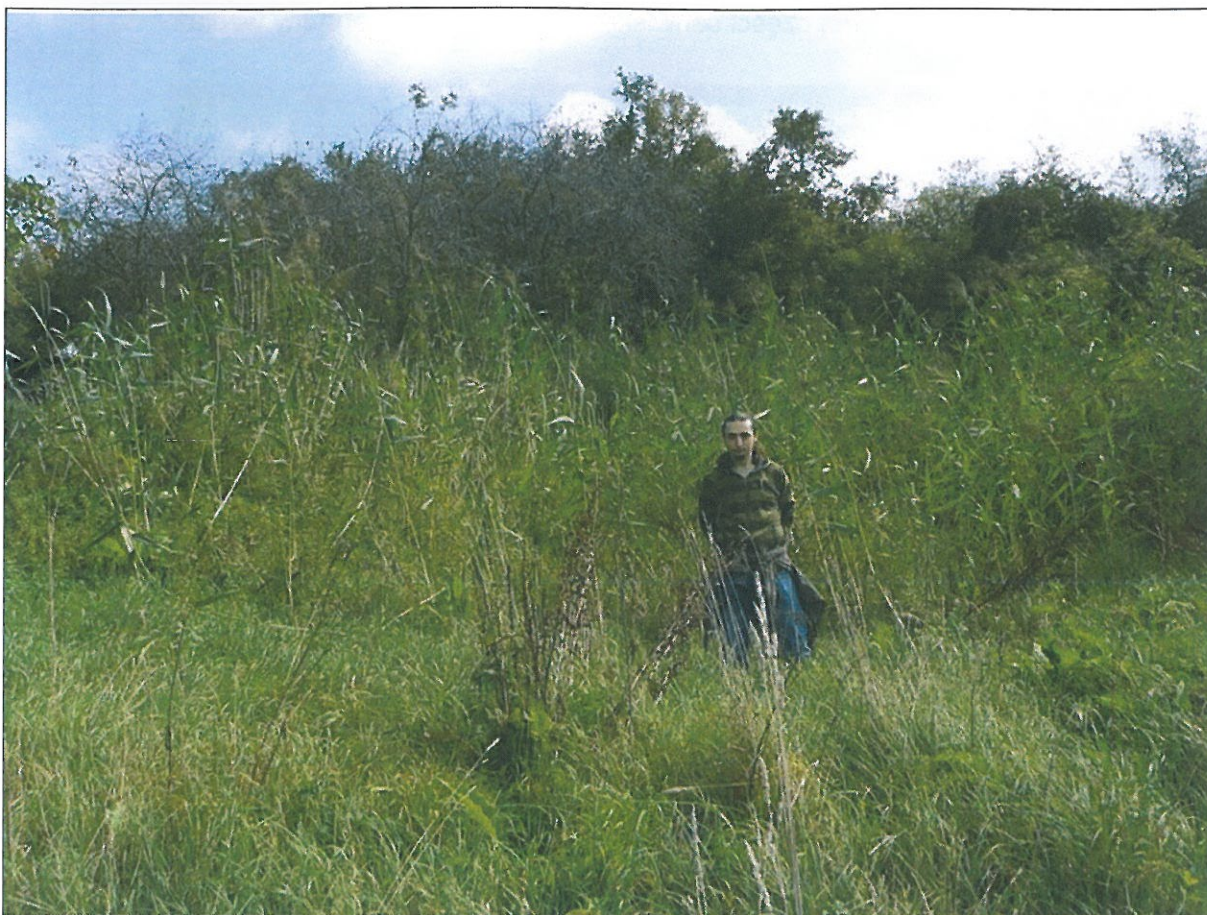
Fot. 1. Porośnięty zbiornik wód powierzchniowych w obrębie kolumium osuwiska.

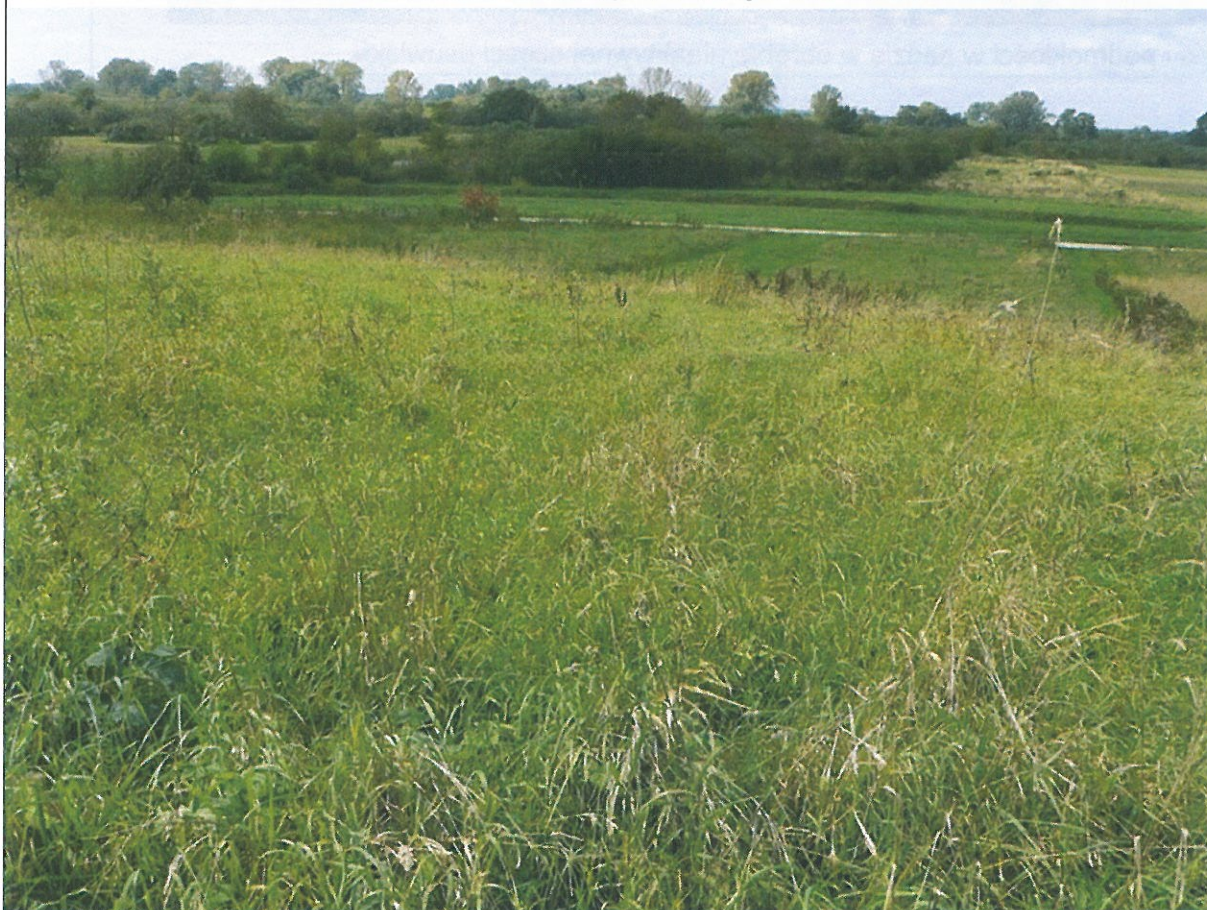
Fot. 2. Koluwium nieaktywnej, południowej części osuwiska; w oddali kanał biegnący wzdłuż pradoliny Wisły.

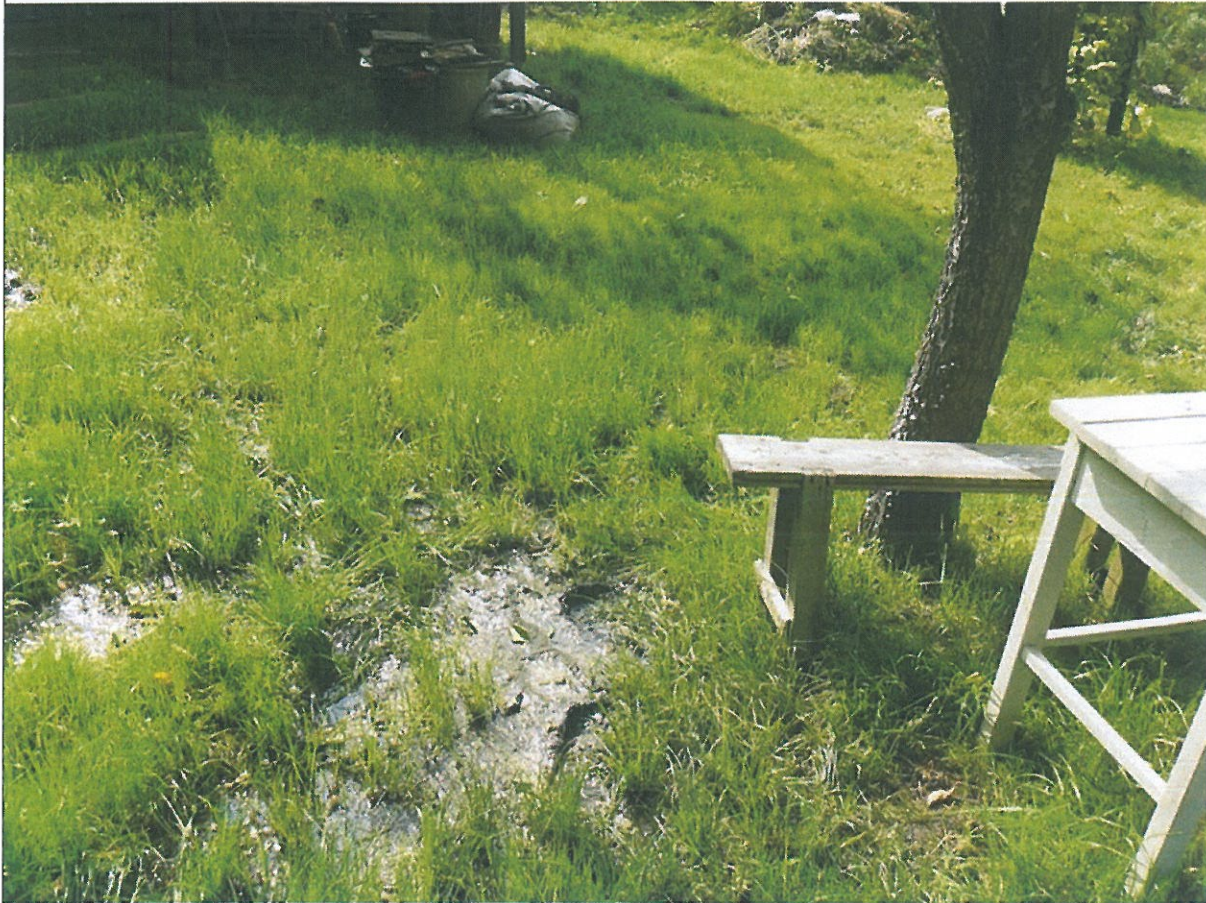
Fot. 4. Wysięki i podmokłości w sadzie w obrębie nieaktywnej części osuwiska.

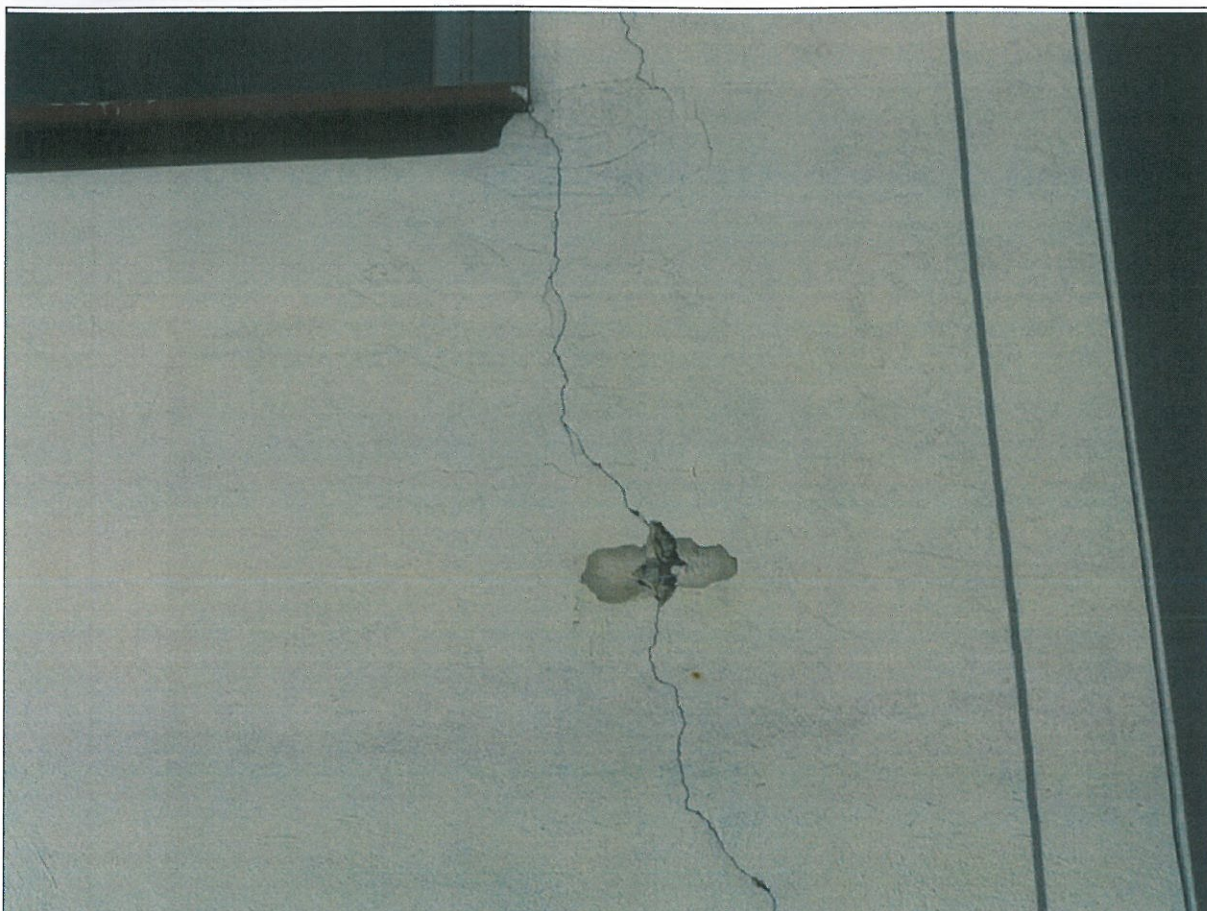
5. Inne: Nie stwierdzono	10. Inne: Nie występują
11. Ocena możliwości wystąpienia dalszych ruchów osuwiskowych: Teren osuwiska jest silnie nawodniwny i zdenudowany. Osuwisko jest stare i wydaje się mało prawdopodobne, aby wystąpiły kolejne ruchy osuwiskowe w normalnych warunkach atmosferycznych. Najbardziej niebezpiecznym obszarem jest północna część osuwiska i bezpośrednio sąsiadujący z nim teren (działka nr 191/21, na której posadowiona jest szkoła). Kubatura budynku szkoły powoduje obciążenie stoku nad skarpą główną osuwiska i stwarza zagrożenie pojawienia się w jej bezpośrednim sąsiedztwie kolejnych osunięć. Symptodem osiadania terenu w okolicach szkoły są udokumentowane pęknięcia jej murów (Fot. (5, 6)).

Fot. 6. Spękania murów szkoły przy ul. Dworskiej; wodoczny ślad po założonej szklanej plombie obserwacyjnej.

Pod względem morfologicznym obszar osuwiska tworzy rozległa niecka z zachowanymi w niewielkim stopniu elementami rzeźby wewnątrzosuwickowej (zbiornik wód powierzchniowych, koluwium poniżej zbiornika bez wyraźnych skarp wtórnych) z dość wyraźną, ale niską (do 2 m) na znacznym odcinku skarpią główną. Poniżej zbiornika wód występuje próg akumulacyjny. Masy koluwalne w dużym stopniu zostały rozmyte, a rzeźba złagodzona (Fot. (1 - 4)). Czoło osuwiska zostało praktycznie całkowicie zatarte i w morfologii terenu zaznacza się jedynie jako zmiana kąta nachylenia zbocza w stosunku do pow. tarasu rzeki. W części południowej pod skarpią główną znajduje się zbiornik wodny. Podmokłości występują na większości obszaru osuwiska, przy czym największe w okolicach zbiornika (obok – po północnej stronie i poniżej). W obrębie osuwiska nie znajdują się żadne budynki. W części północnej w obrębie koluwium znajduje się droga z płyt betonowych (ul. Dworska). Najbardziej zagrożonym obiektem w chwili obecnej jest szkoła posadowiona na działce o numerze 191/21 przy ulicy Dworskiej. Jej południowa i zachodnia elewacja jest silnie spękana, co zostało udokumentowane fotograficznie (Fot. (5, 6)). W ramach monitoringu założono plomby szklane na pęknięciach murów.

W ramach prac zabezpieczających budynek szkoły i teren wokół niej, zaleca się ujmowanie wód opadowych z rynien dachowych w zamknięty system z podłączeniem do kolektora zamkniętego. Grunt wokół budynku od strony osuwiska można zabezpieczyć poprzez wykonanie muru oporowego bądź opaski z pali.

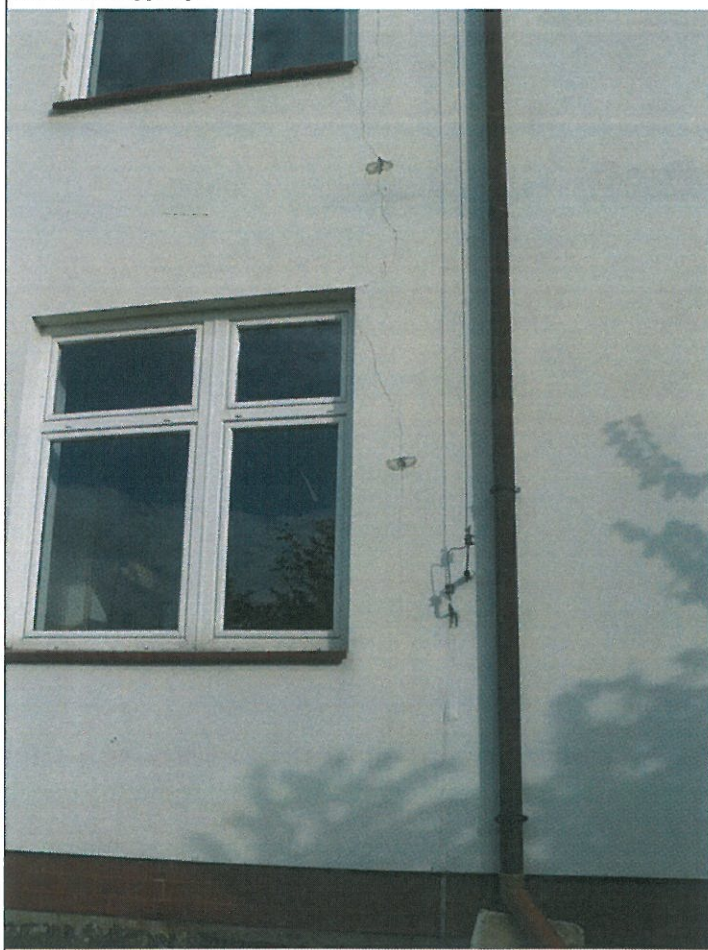
Fot. 5. Spękania murów północno-zachodniego narożnika szkoły przy ul. Dworskiej wraz z założonymi szklanymi plombami.

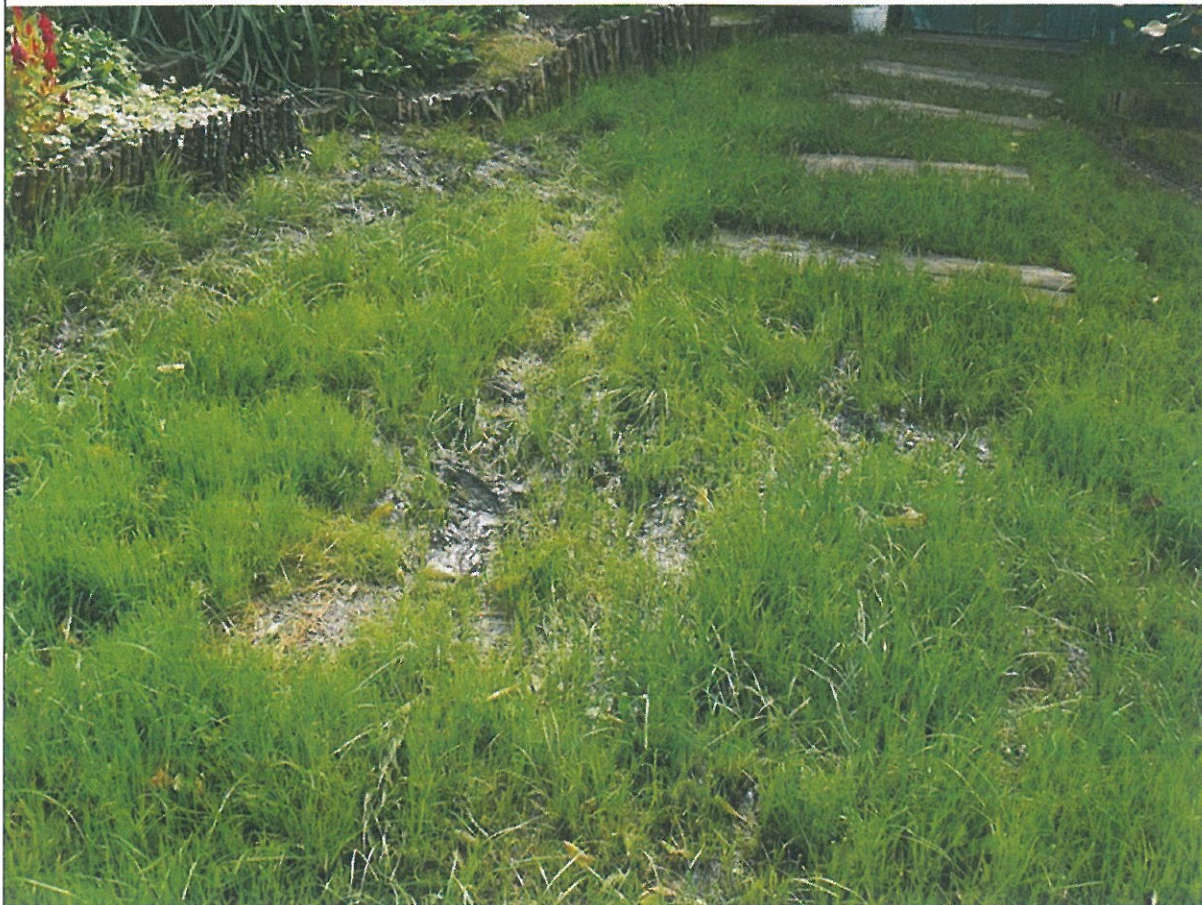
Fot. 3. Wysięki w sadzie w obrębie nieaktywnej części osuwiska.
