KARTA REJESTRACYJNA OSUWISKA

1 8 - 6 4 - 0 1 1 - 0 1 9 0 0 8

1. Miejscowość: Tarnobrzeg	2. Gmina: Tarnobrzeg gm. miejska	3. Powiat: Tarnobrzeg	4. Województwo: podkarpackie
5. Mapa topograficzna: M-34-56-A-d-1	6. Arkusz SMGP 1:50 000: M-34-56-A Tarnobrzeg	7. Współrzędne geograficzne: 21° 39' 43.79" E 50° 33' 19.728" N	
8. Kraina geograficzna: Równina Tarnobrzeska	9. Jednostka tektoniczna: Zapadlisko przedkarpackie	10. Zlewnia: Wisła	
11. Inne dane lokalizacyjne: Osiedle Miechocin, ul. Mickiewicza

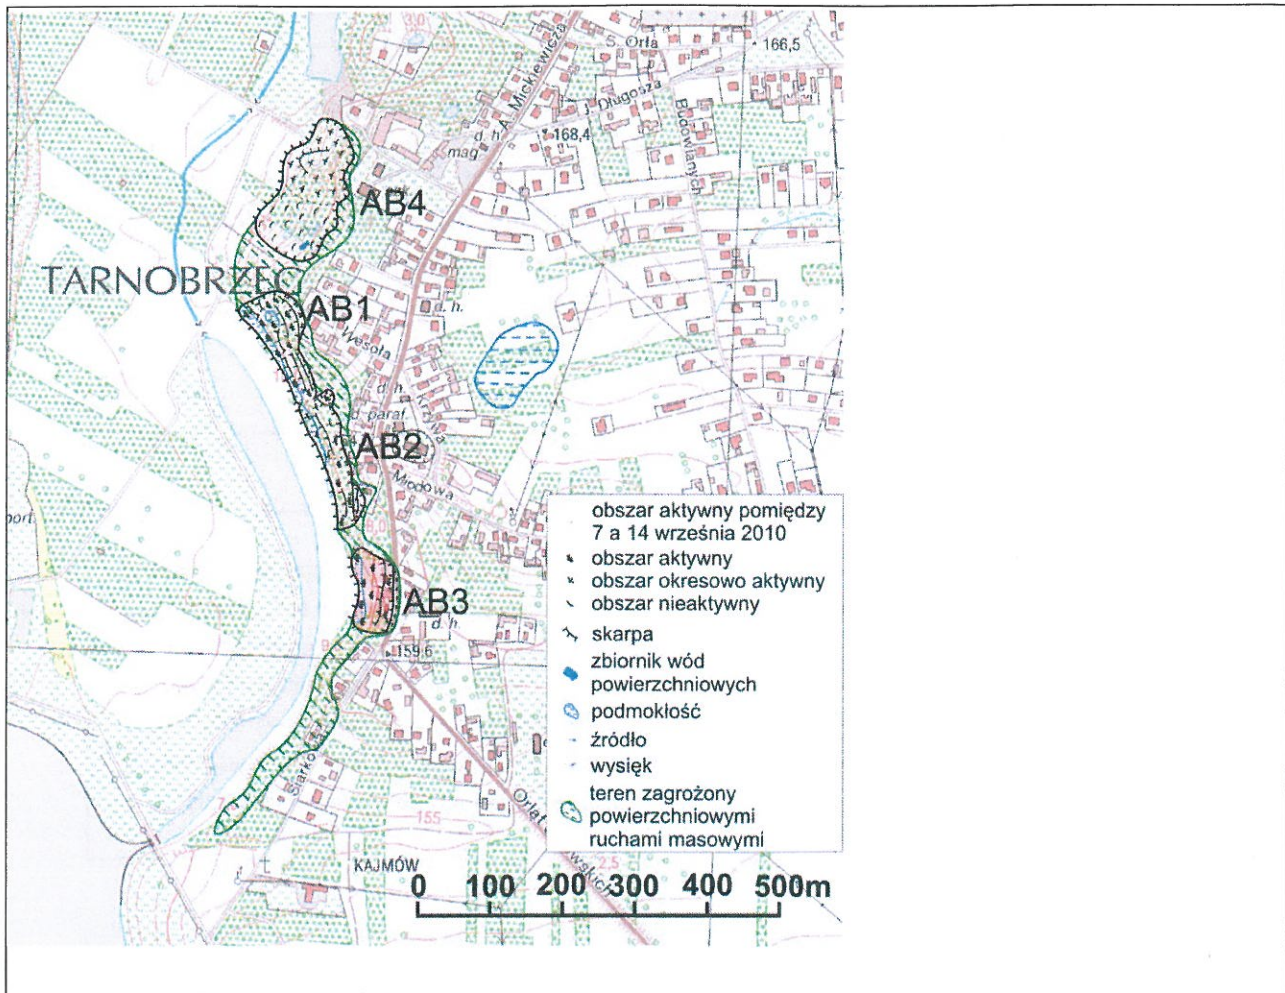
14. Szkic (mapa) osuwiska:

W rejonie czoła osuwiska występuje teren podmokły, pokryty nieużytkami i zaroślami. W części południowej znajduje się niewielki zbiornik wód powierzchniowych. Równoległe do ścieżki oraz kanału, poniżej czoła osuwiska, biegnie obudowany betonowymi płytami rów melioracyjny. W północnej części osuwiska, wzdłuż granicy, zlikalizowany jest niewielki ciek powierzchniowy. Rzeźba wewnątrz osuwiskowa jest słabo zachowana. Na szkicu zaznaczono skarpe wtórną poniżej zabudowań.

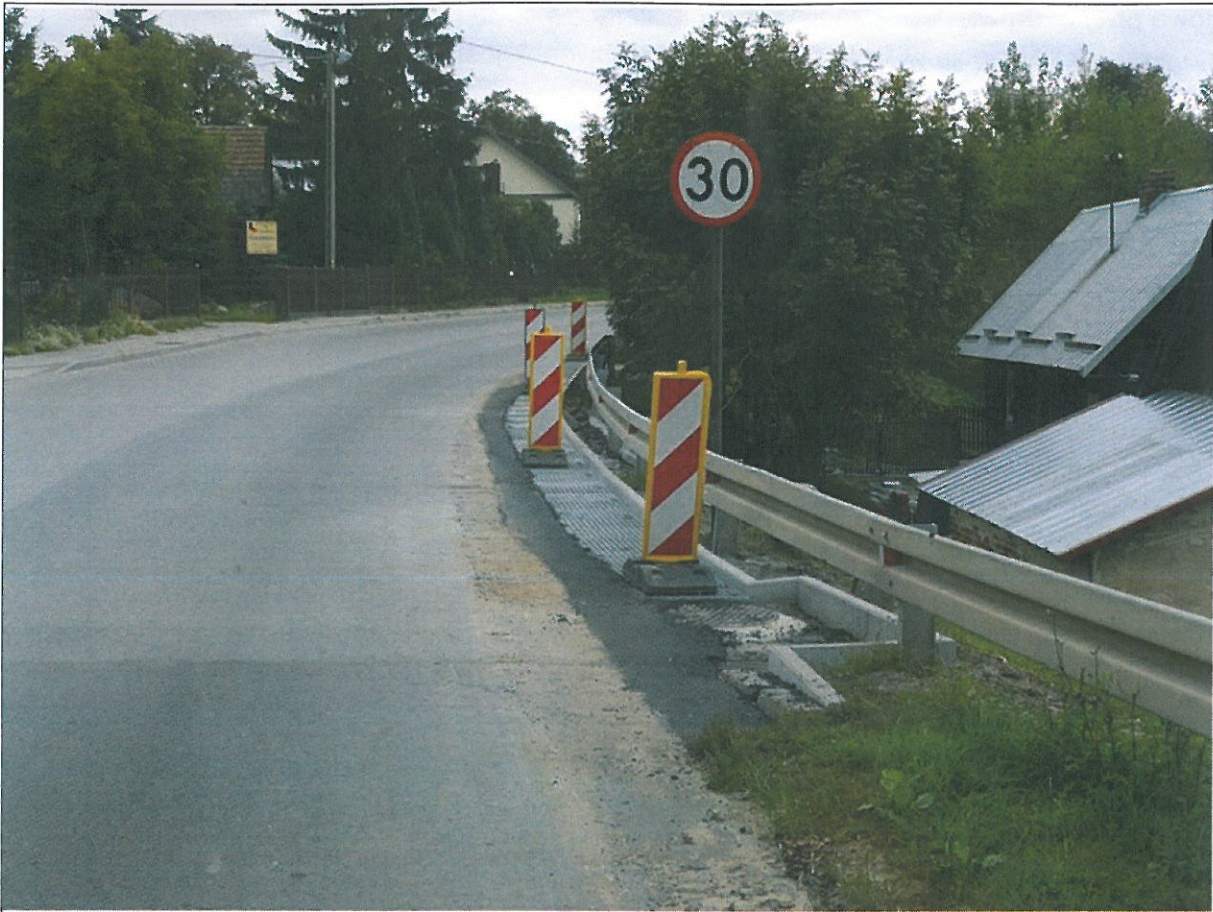
Fot. 5. Oznakowany kolektor otwarty przy krawędzi ul. A. Mickiewicza w rejonie działek 241/1 oraz 242.1 (widok w kierunku S).

Osuwisko zostało zmienione w dużym stopniu wskutek przeprowadzonych prac stabilizacyjnych. Przebieg niszy głównej pokazują zdjęcia archiwalne wykonane podczas jego pierwszej dokumentacji. Obecnie nisza jest zabezpieczona płytami ażurowymi, a wzdłuż krawędzi jezdni ciągnie się kolektor odwadniający na odcinku powyżej osuwiska (Fot. (3, 4, 5)).

Ujściowy odcinek kolektora krytego, odprowadzającego wody powierzchniowe z jezdni w miejscu wykonania rowu odwadniającego jej odcinek nad osuwiskiem należy wyprowadzić poza teren osuwiska i połączyć z rowem melioracyjnym albo kanałem.

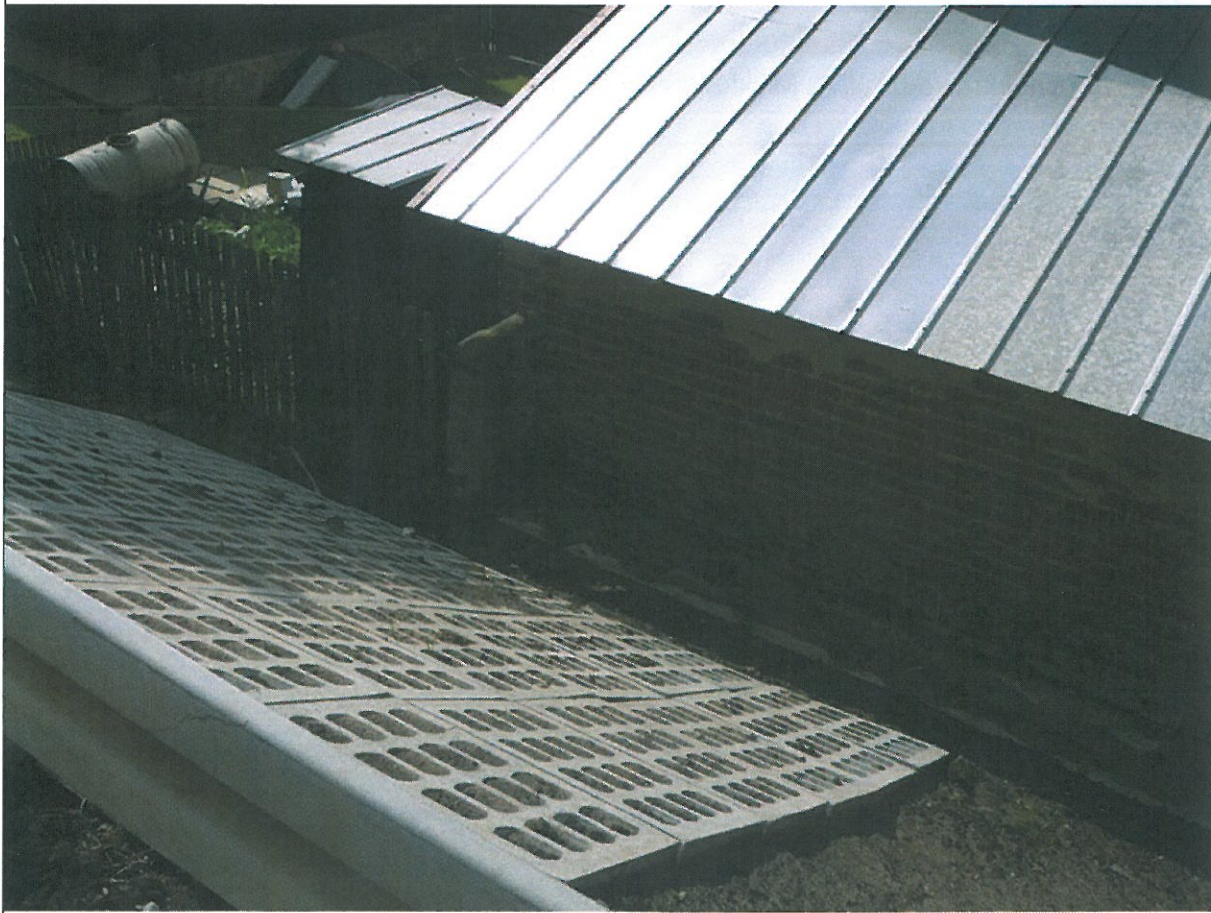
Fot. 4. Betonowe płyty ażurowe „kratownice” zabezpieczające skarpę nasypu ul. A. Mickiewicza, uszkodzonego wskutek osunięcia w 1998 r. Poniżej zabudowania gospodarcze na terenie działki nr 242/1.

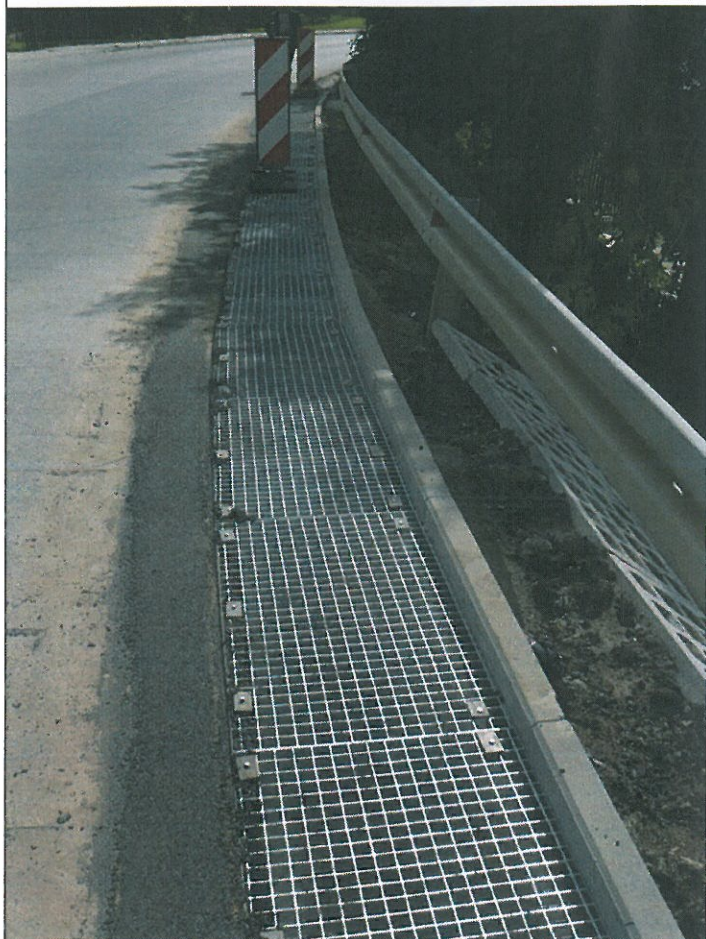
Fot. 3. Kolektor otwarty przy krawędzi ul. A. Mickiewicza, wykonany w 2010 r. Poniżej działki 241/1 oraz 242/1.

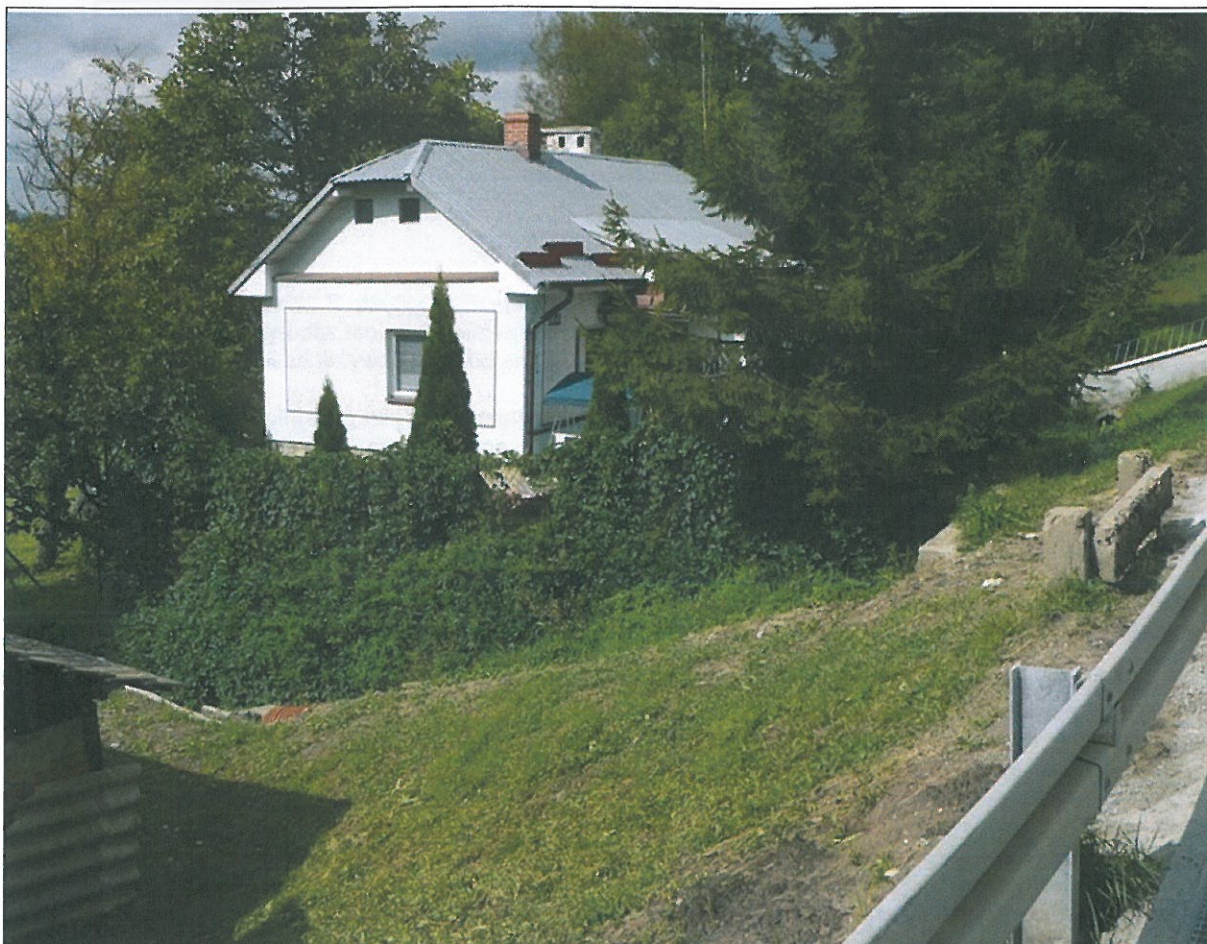
Fot. 2. Spękany budynek mieszkalny poniżej skarpy głównej osuwiska i zabezpieczonej ul. A. Mickiewicza (działka nr 241/1, widok w kier. NW).

- uszkodzeniu uległa ul. A. Mickiewicza na długości działek nr: 241/1 oraz 242/1 (droga została wyremontowana i zdrenowana w 2010 r.).
- działka nr 241/1: pęknięciu uległ budynek drewniany otynkowany w 2002 r. (szczelina szerokości ok. 3 cm między gankiem, a resztą budynku powstała w 2010 r.)
- działka nr 728 oraz 729, ul. A. Mickiewicza odpowiednio 101 oraz 103: zaobserwowano spękania budynku mieszkalnego i gospodarczego.

W świetle ilości i zakresu przeprowadzonych prac na omawianym obszarze najbardziej odpowiednim wydaje się być obserwowanie i monitorowanie terenu. Martwi pojawienie się nowych spękań, świadczących o aktywności stabilizowanego osuwiska. Istotnym problemem do rozwiązania jest usunięcie występujących w rejonie czoła podmokłości oraz zbiornika wód powierzchniowych. Idelany rozwiązaniem byłoby osuszenie terenu w tym rejonie tak, aby materiał koluwialny nie był uplastyczniany u czoła osuwiskowego. W skrajnej sytuacji, gdyby osuwisko zagrażało zawałeniu się zabudowy, należałoby bezwzględnie ewakuować ludność z jego obszaru.

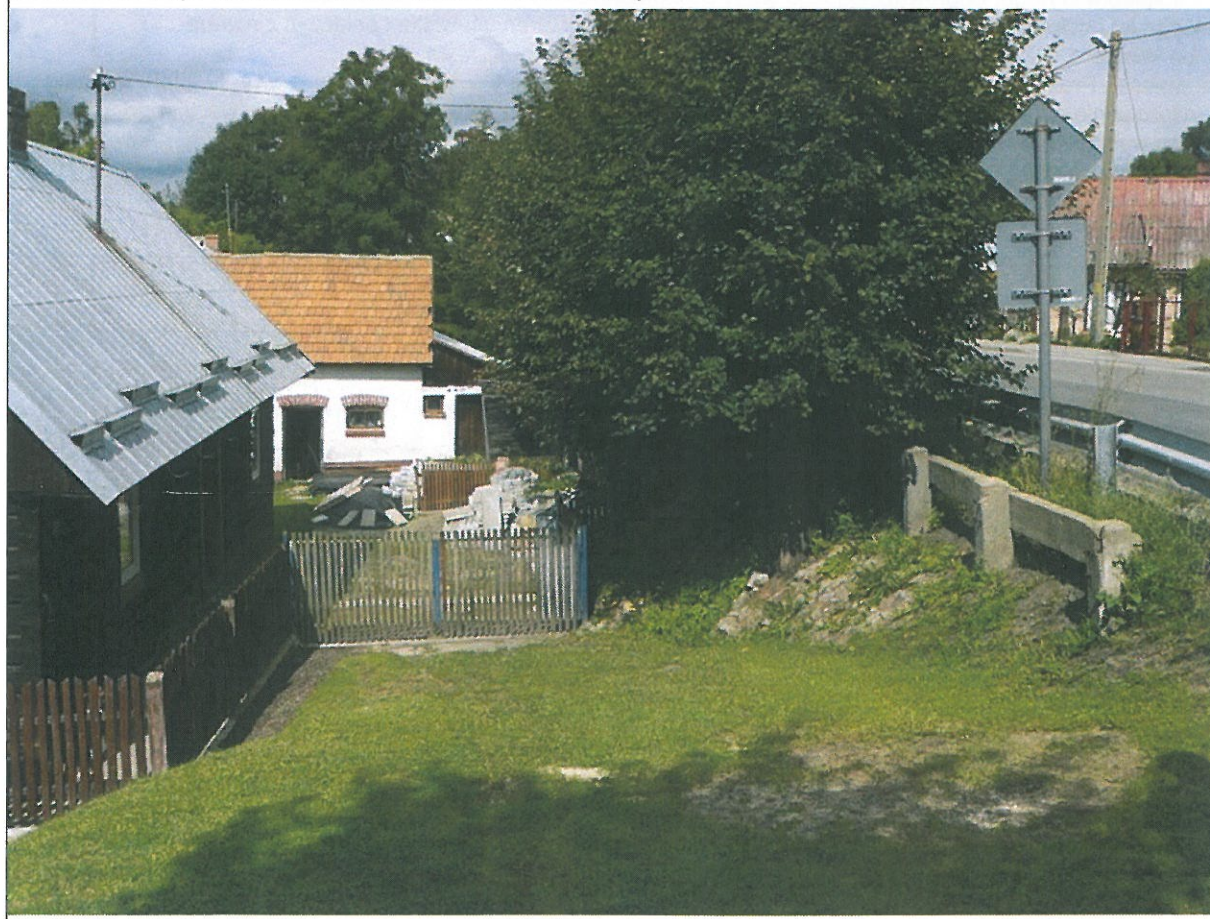
Fot. 1. Widok na zabudowania poniżej zabezpieczonej skarpy głównej osuwiska powstałego w 1998 r. (drewniany budynek mieszkalny po lewej i gospodarczy na wprost - działka nr 242/1, widok w kier, N).
